Prüfbericht 21 / 2019

Über die Prüfung des Widerstandes gegenüber Windlasten in Anlehnung an die Leitlinie für europäische technische Zulassungen von Systemen mit mechanisch befestigten, flexiblen Dachabdichtungsbahnen, Abschnitt 5.1.4.1. (Ausgabe November 2012)

Auftraggeber: RECA NORM GmbH
Am Wasserturm 4
74635 Kupferzell
Deutschland

Projektnummer: DAS 19-11

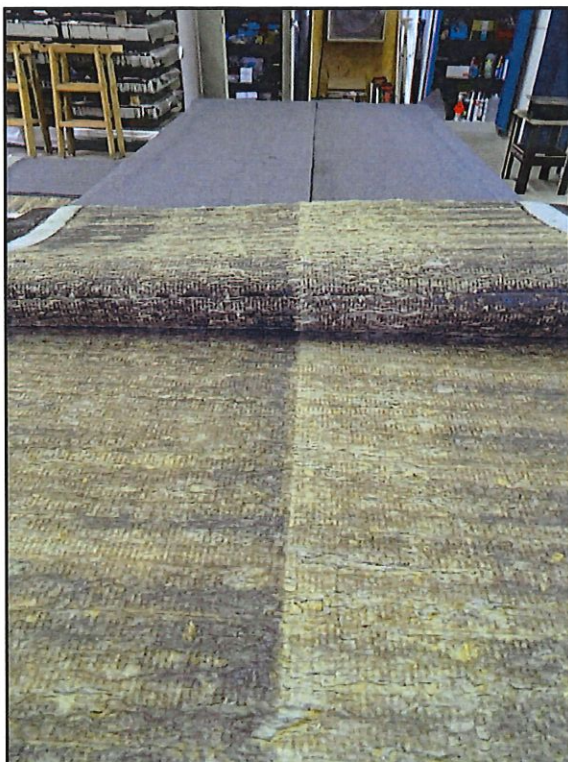
Abb.1

Beim Versagen des Prüflings im Lastzyklus $W_{100\%} = 3500 \text{ N/m}^2$ trat folgender Schaden am Probekörper auf:

- Die mit offener Flamme verschweißte 1.Lage der Dachbahn hat sich vollflächig von der Wärmedämmung abgelöst.
